# Magyar Útügyi Társaság XX. Közgyűlése

## Bitumenek gyártás, beépítés hatására történő öregedésének vizsgálata

**Sági Szilvia – Építőmérnök (Bsc)**

Budapesti Műszaki és Gazdaságtudományi Egyetem

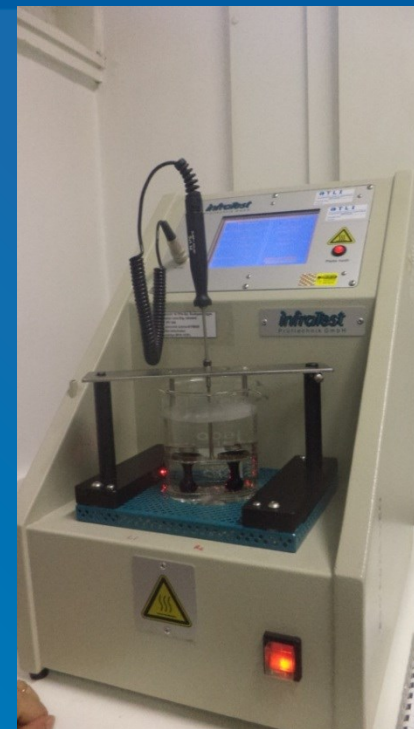
- Bitumen tűpenetrációjának meghatározása

Hőmérséklet: 25 °C.

Alkalmazott terhelés: 100 g.

Időtartam: 5 s.

Behatolási mélység: mm-ben leolvasva.

- Bitumen lágyuláspontjának meghatározása

–5 °C-ról melegített bitumenminta lágyulásának elérése °C-ban megadva.

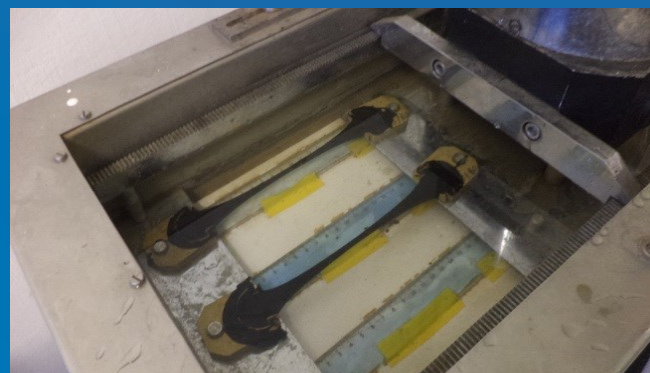
- Bitumen-duktilitás meghatározása

Sebesség: 50  $\pm$  2,5 mm/ perc

Nyújtási táv: 200 mm

Elvágás és leolvasás közti idő: 30 perc

Leolvasás: Két visszahúzódtott szál közti „d” távolság

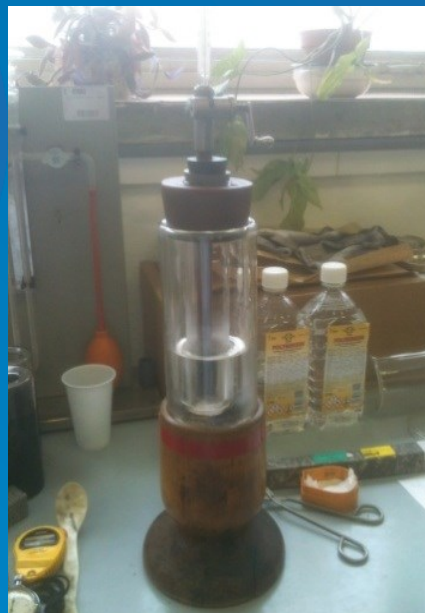
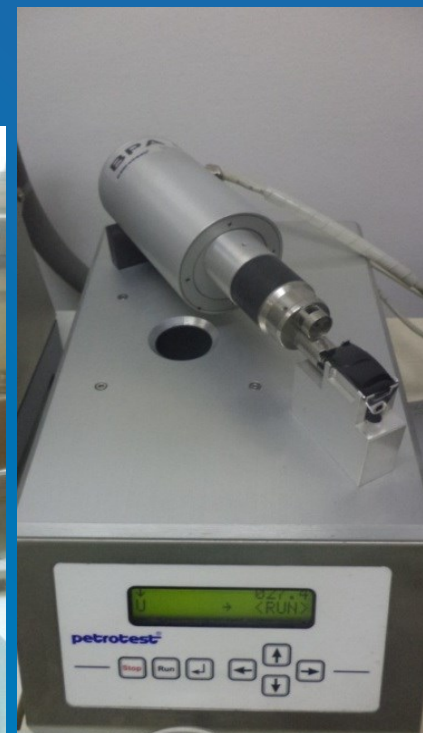
- Fraass-féle töréspont mérés

Téli repedésérzékenységére utaló vizsgálat.

Vékony acéllemezt,  
bitumennel bevonva.

Állandó sebességcsökkentés  
mellett, hajlítás.

Első repedés : °C-ban megadva.

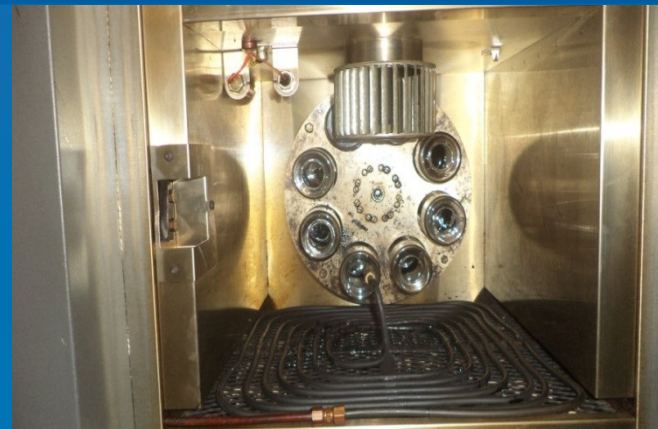
- **RTFOT** – Rolling Film Oven Test

Vertikális forgatás és levegőáramlás:

8 üveg – 8 \* 35g bitumen

Időtartam: 75 perc

Hőmérséklet: 163 °C

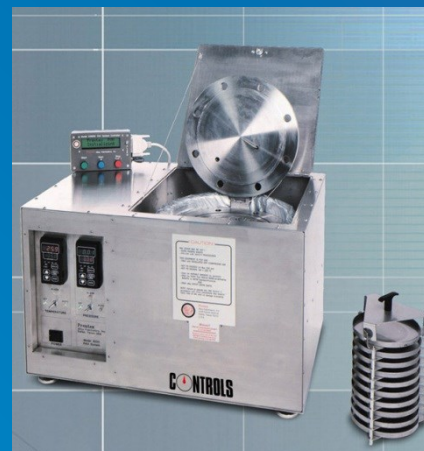
- **PAV** – Pressure Ageing Vessel

50 gr minta

d = 140 mm edényben

Hőmérséklet: 90–110 °C

Nyomás: 2,6 Mpa

Időtartam: 20 óra
