# Mikromobilitási eszközök és a városi kötött pályák közös felületeinek vizsgálata: balesetveszélyes szituációk felmérése és javaslattétel ezek elkerülésére

**Széchenyi István Egyetem Építész-, Építő- és Közlekedésmérnöki kar**

**Közlekedésépítési és Vízmérnöki Tanszék**

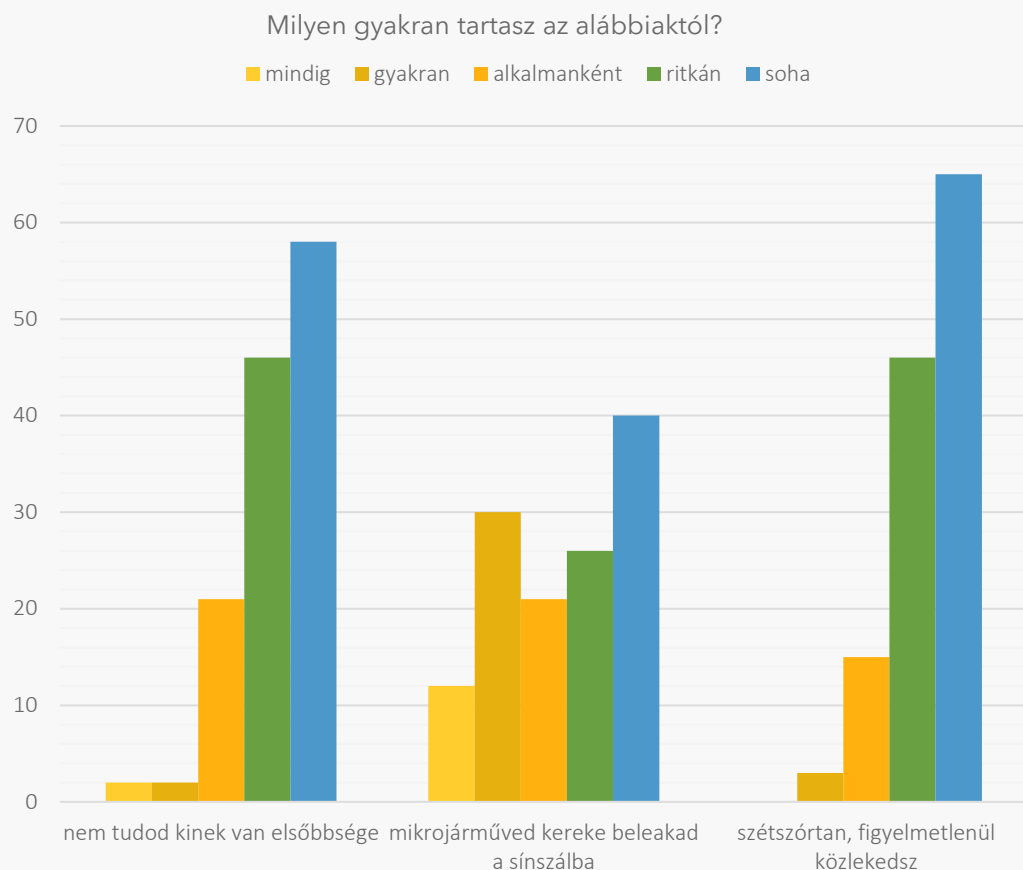
- Jellemzően átlagosként értékelik a komfort- és biztonságérzetüket is, amikor kötött pályás nyomvonalon haladnak át.
- Rémisztő szituációk közül a sínszállakon való áthaladás okozza a legnagyobb aggodalmat.

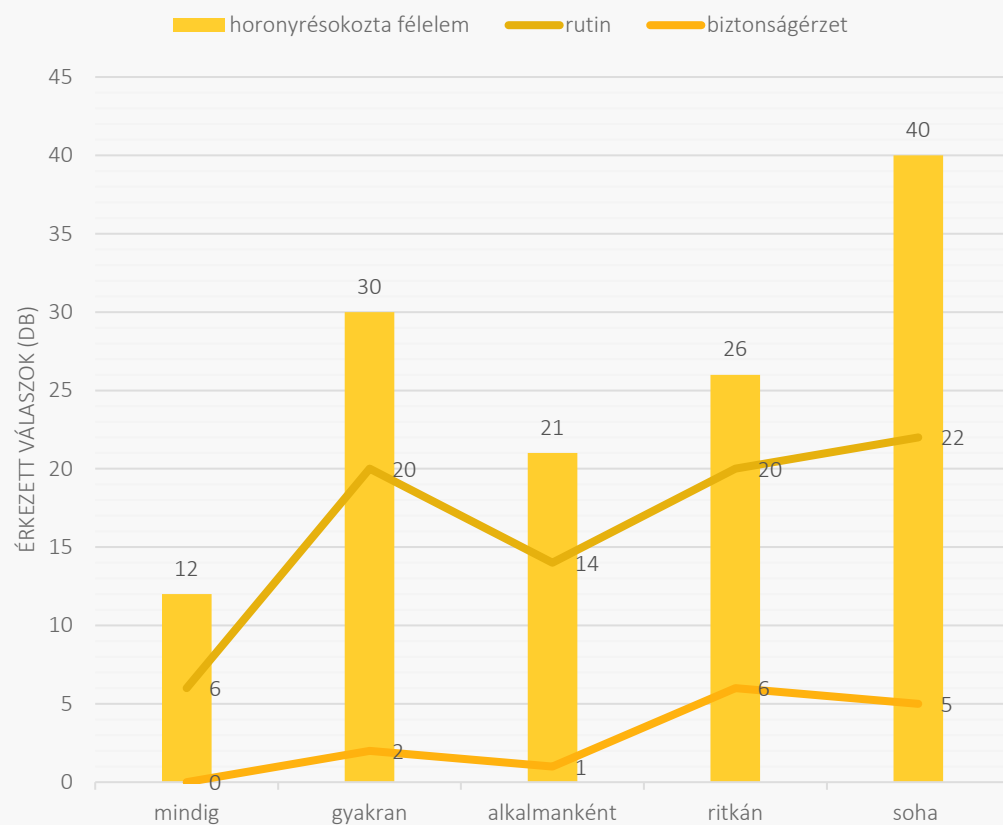
Horonyrés okozta félelem, rutin, biztonságérzet összehasonlítása

- 51,4% - városi kötött pályán történő párhuzamos haladás vagy keresztezés közben sérült meg.
- A rutinosan közlekedők is kifejezték aggodalmukat a horonyrésben való eleséstől.

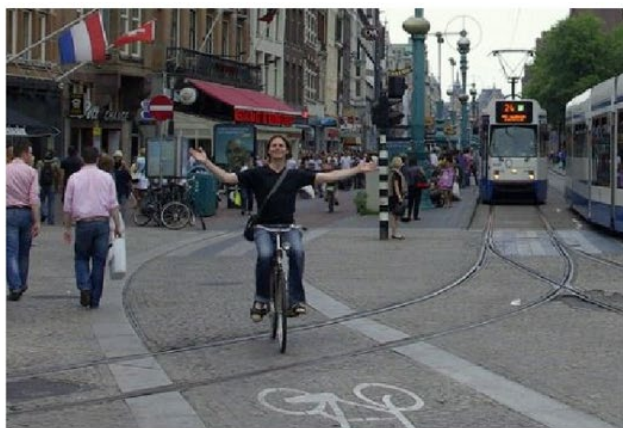
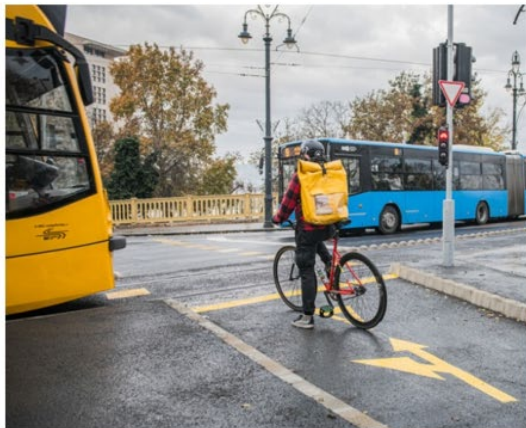
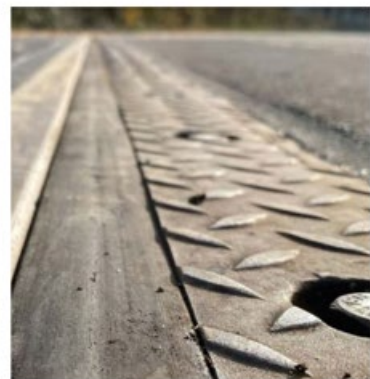
- 1. Kerékpáros átvezetés sínszálla közel merőlegesen / merőlegesen

- 4. Sínhézagok kitöltése (összenyomható kitöltőanyagok)

1. horonyrés kitöltés (55,6%)
2. merőleges/közel merőleges  
átvezetés (35,7%)
3. forgalomtechnikai táblák  
(25,9%)
4. kerékpáros zseb (19,4%).

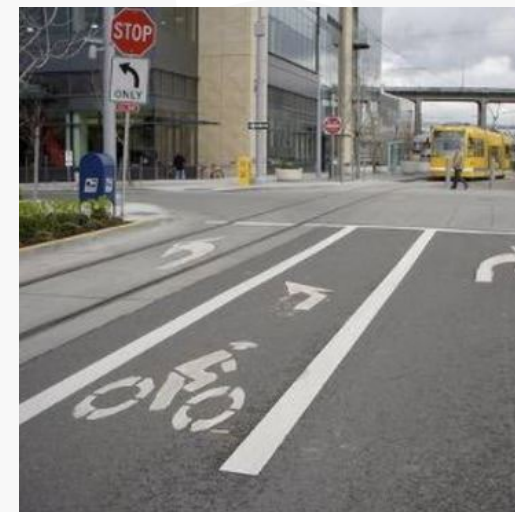
- 2. Irányváltásra kialakított kerékpáros zseb

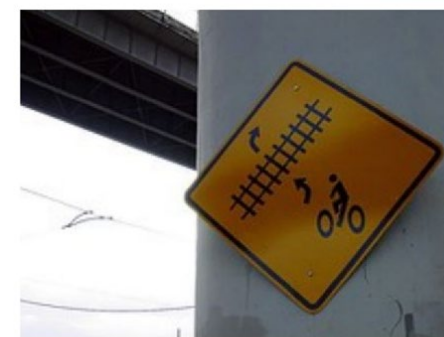
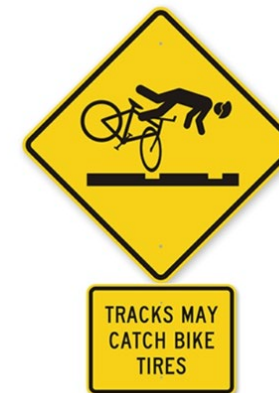
- 3. Forgalomtechnikai eszközökkel irányított átkelés

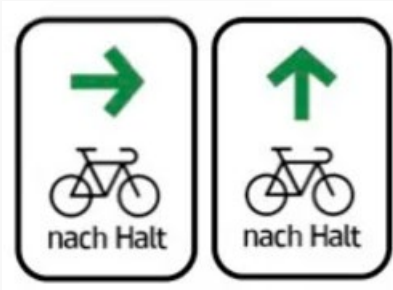
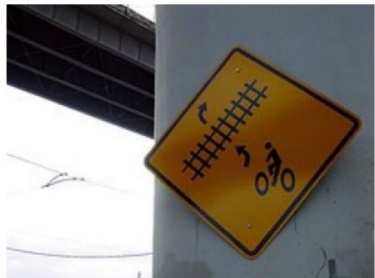
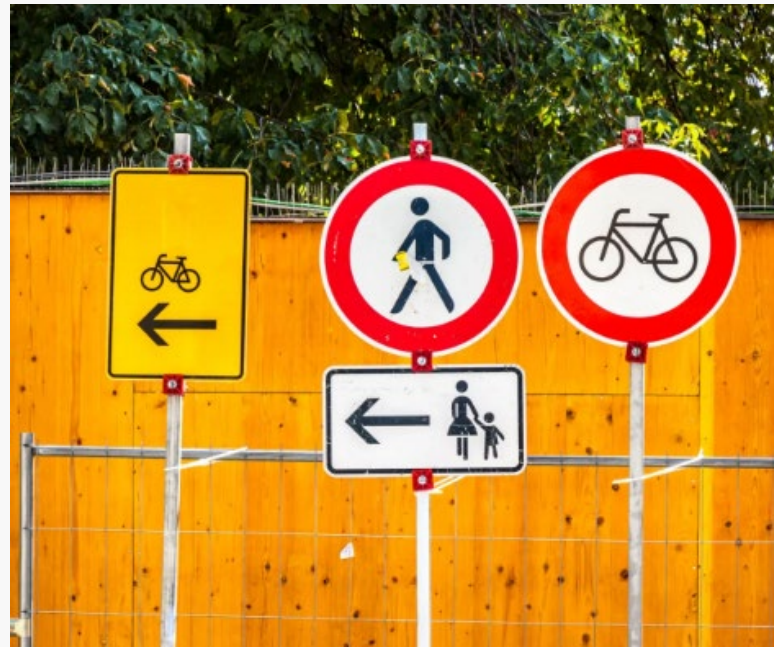
Cross street car tracks at 90°

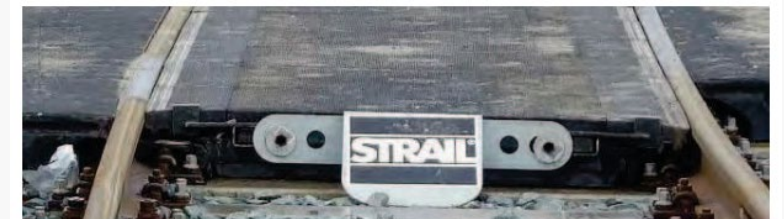
3D view of the patented  
SEALABLE VeloGleis box  
construction system  
one-sided option.
