## 2+1 – 1+2 sávós problémakör a hazai gyorsforgalmi utakon és autópályákon

5. munkarész: Közúti biztonsági felülvizsgálatok (M15, M2, M70, 4. sz. főút Abony elkerülője)

Szakmai bemutató  
Magyar Utügyi Társaság, Budapest  
2014. 07. 03.

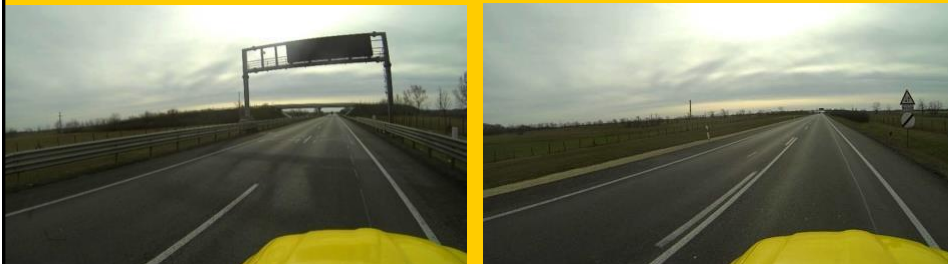
## M15-ös autótút KIÉPÍTÉS JELLEGZETESSÉGEI

**Autótút**, ami fél-autópálya, bal pálya készült csak el, 1+1 sáv burkolt leállósávval.

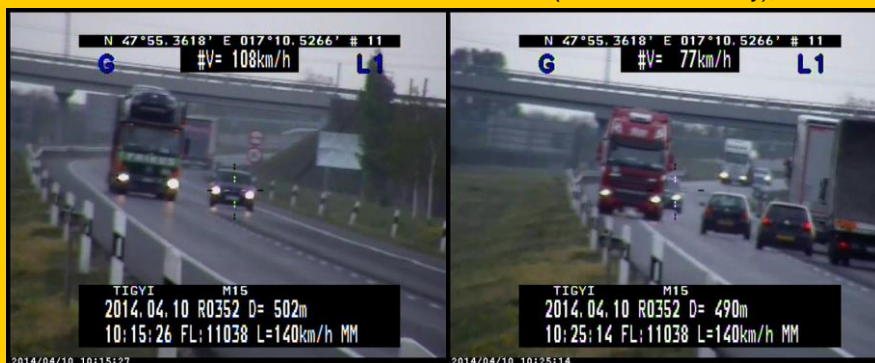
*M15 autótút (3+600 km-szelvény), 90 km/óra*

Széles útfelület, a jobb oldali képen látható a TIPIKUS forgalmi szituáció

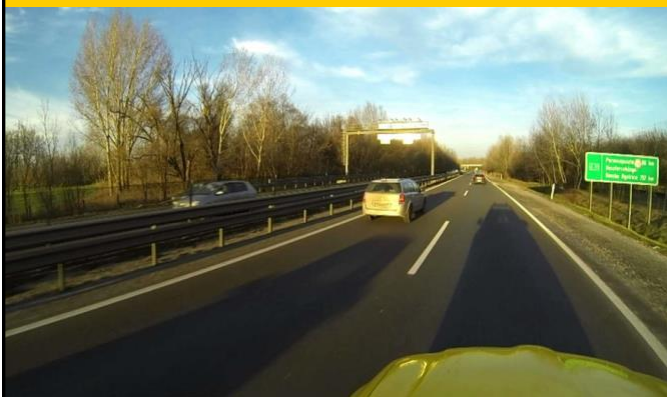
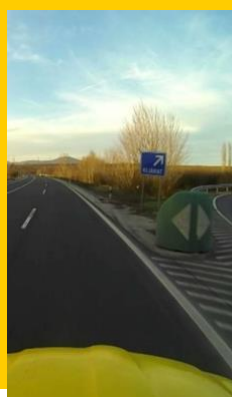
- Az útbaigazító táblarendszer a gyorsforgalmi, illetve az országos közúthálózaton alkalmazottak keveréke, de **inkább az I. rendű főút** jelleget erősíti (zöld alapszín).

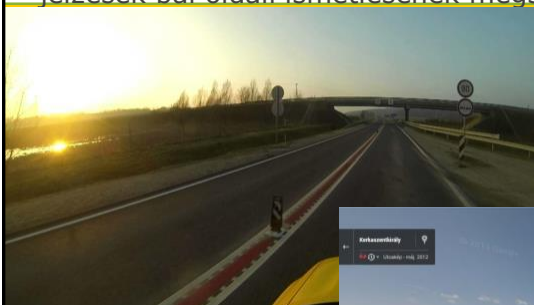
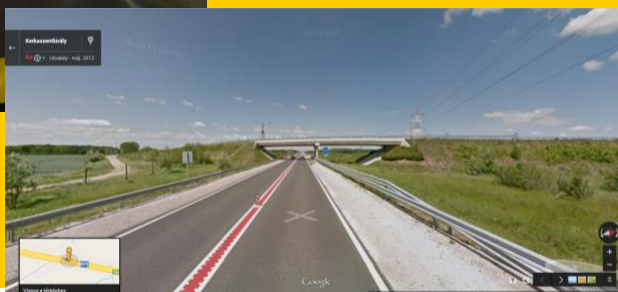
M70-es autót úton a 2011-es munkabizottsági felülvizsgálatot követően változások:

1+1 sáv szakszon elválasztó hatás erősítése, jelzések bal oldali ismétlésének megszüntetése, ...

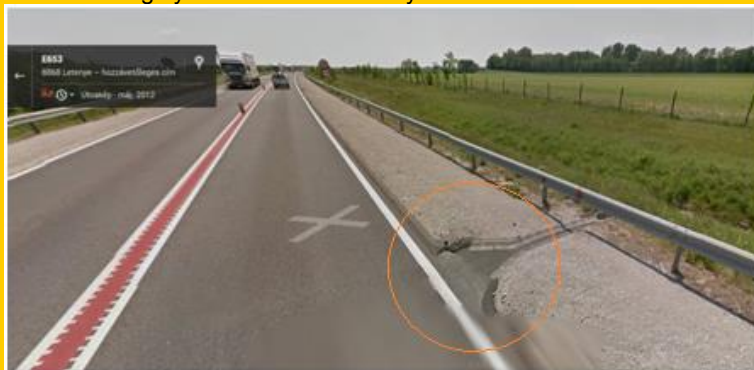
Megrongálódott aszfalt szegély a 4+990 km szelvényben a bal oldalon

A forgalmi sávok mellett nincs biztonsági sáv. Ebből pedig az következik, hogy esőben a víz a szegély mellől nem tud kellő időben elfolyni, ezért aqua-planing jelenség következhet be, annak minden veszélyével.

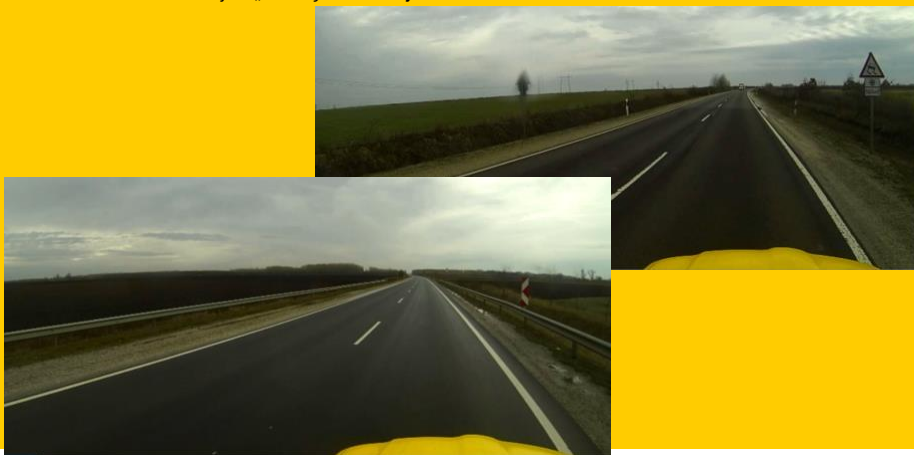
*Padka kialakítása és a ráhajítás „veszélyére” utaló jelzőtáblák az úton*

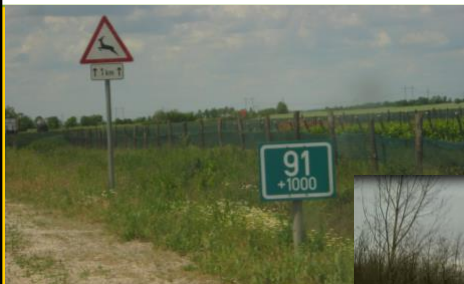
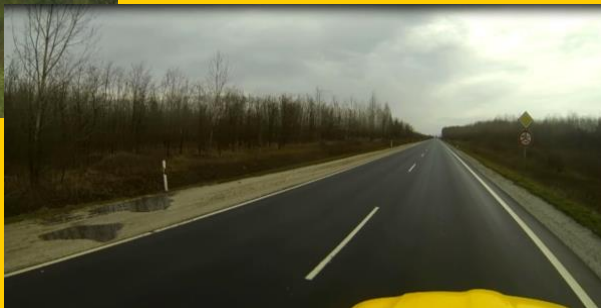
*Eltérő padka szélesség a főútvonalon, irány: Szolnok felé*

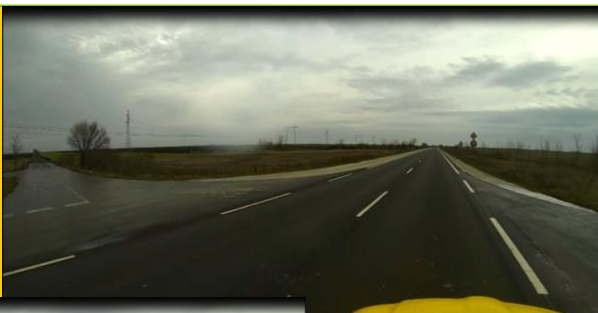
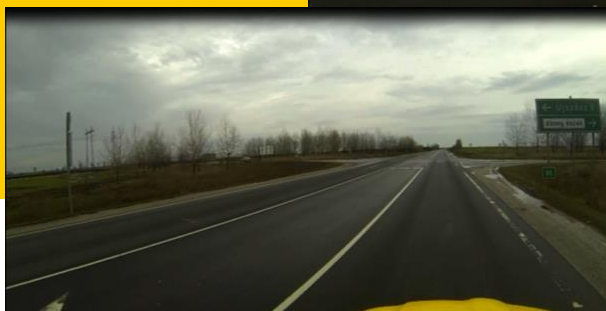
*„Ál-csomópont” és üzemelő, valódi csomópont látványa*

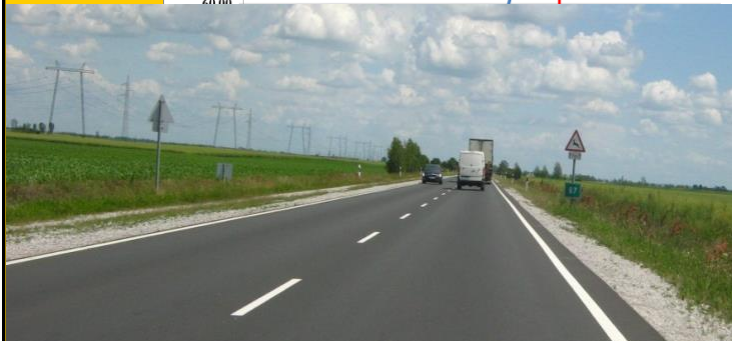
#### 4. sz. főúton (87+150 km-szelvény) mért sebességek irányonkénti bontásban

Mért járművek darabszáma: 533 (237,296)

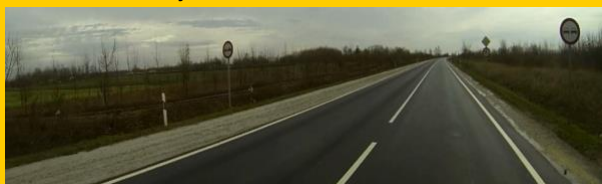
- Nagysugarú ívek és egyenes szakaszok váltják egymást, az úton megengedett az előzés. Kerékpárosok és lassú járművek nincsenek az úton, kitiltásra kerültek.

- A rendelkezésre álló széles padkákon lévő nyomok mutatják, hogy megállásra, kiállásra is használják a tehergépjárművek, miközben vízvezetése nem megfelelő. Ezt különféle módokon ki is jelzi a közútkezelő.
- Az előzési lehetőségeket tekintve túlságosan „kedvező” a szakasz, mindkét irányban biztosított az előzés, ahol tiltva van ott kétoldali jelzőtáblával. (Ezt a bal oldali ismétlést feltétlenül meg kell szüntetni).
