Lámpa+ körforgalom

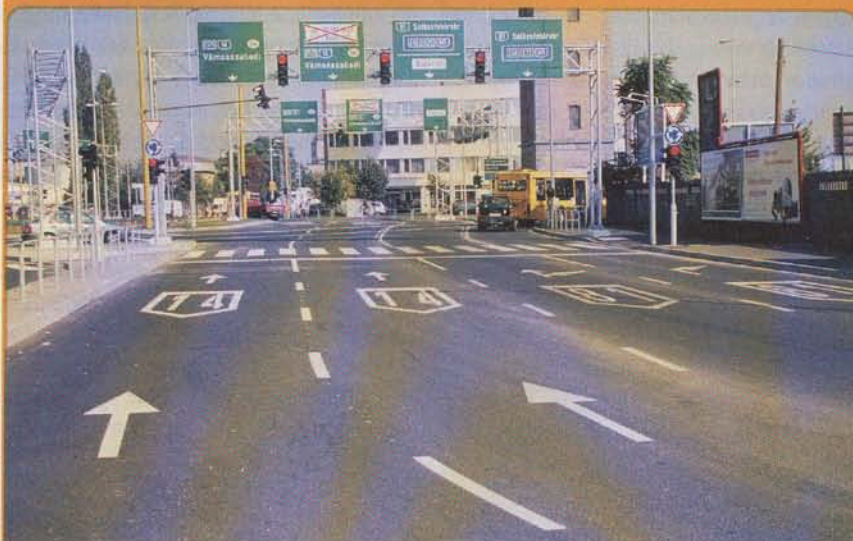
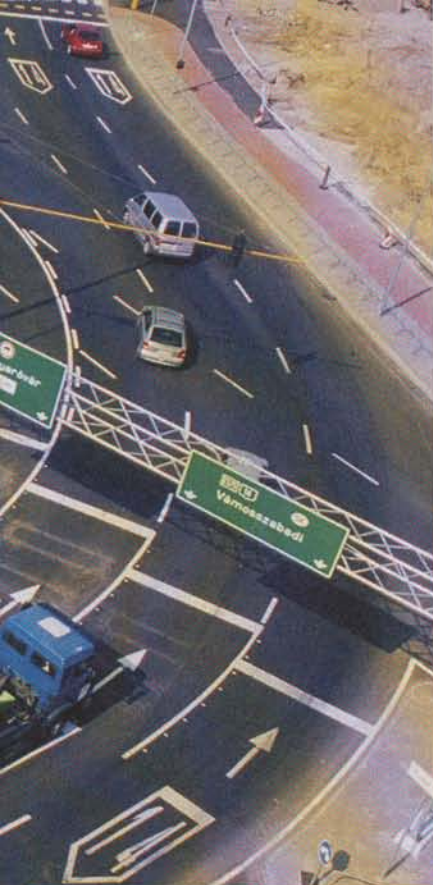
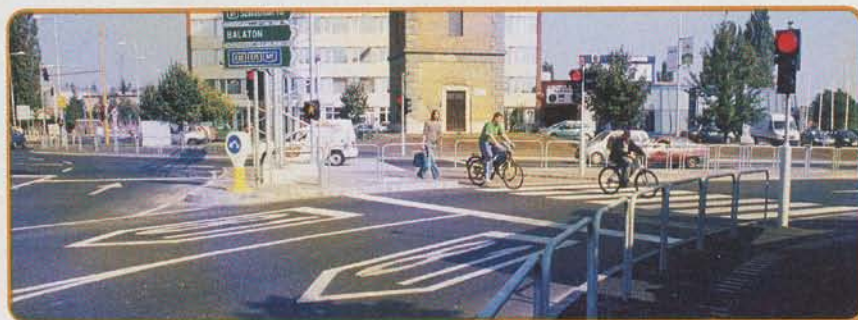
A csomópont előtt a továbbhaladási iránytól függően válasszuk ki a helyes forgalmi sávot, így azon az ágon fogunk kilépni, ahol szeretnénk volna. A csomóponton belül – elvileg – sem lehetőség, sem szükség nincs sáv váltásra. A megfelelő sáv kiválasztását a szokványos tájékoztató és útirányjelző táblákon kívül speciális – első látásra bonyolult –, „besorolás rendjét jelző” táblák segítik. Általában igaz, hogy jobbra kanyarodáshoz a jobbszélső, balra kanyarodáshoz a legbelső sávot kell választanunk. Gyakori a két sávrol kanyarodás

A szélső sávon nem lehet körbejárni a csomópontot. Aki vissza kíván fordulni, annak a legbelső forgalmi sávon kell belépnie a csomópontba. Ezt követően vagy nem, vagy egyszer, a középsziget felé, tehát teljesen veszélytelenül befelé kell sávot váltania. Az ismerkedés a csomóponttal általában több időt igényel, mint egy hagyományos kereszteződés esetén. Ha rossz sávot választunk, az erőszakos és balesetveszélyes „korrigálás” helyett inkább hagyjuk el a csomópontot a sáv által kijelölt irányban, és egy kitérő után „induljunk neki újra”

Jelzőlámpás szabályozás esetén, amikor tömör járműoszlopok haladnak be a körpályára, nincs lehetőség a sáv váltásra, így nyilvánvalóan úgy kell vezetni a forgalmi sávokat, hogy a körpályán erre ne is legyen szükség. Az ezt megvalósító spirális kialakításnál a belépő járműveket a belső forgalmi sávra vezetik, ahonnan minden egyes torkolat előtt, sáv váltás nélkül kijebb kerülnek egy-egy sávval. Ez a sávvezetési megoldás nemcsak forgalombiztonsági szempontból előnyös, hanem a legnagyobb áteresztőképesség is így érhető el – feltéve, hogy az autósok szabályosan közlekednek. A jelzőlámpás szabályozású körforgalom vezetéstechnikailag többet igényel a járművezetőktől, ám ennek eredményeit a győriek hamar és meglepedéssel észlelheték. A korábbi, kereszteződéses típusú csomópont hosszú várakozási idejével szemben az új irányítás az időközben megnövekedett forgalmat is rövid várakozási idővel bonyolítja le.
