## 4.12. Vasúti átjárók biztonsági helyzete

## **4.13. Forgalmi mérések a 2+1 sávós utak hazai alkalmazásának előkészítéséhez**

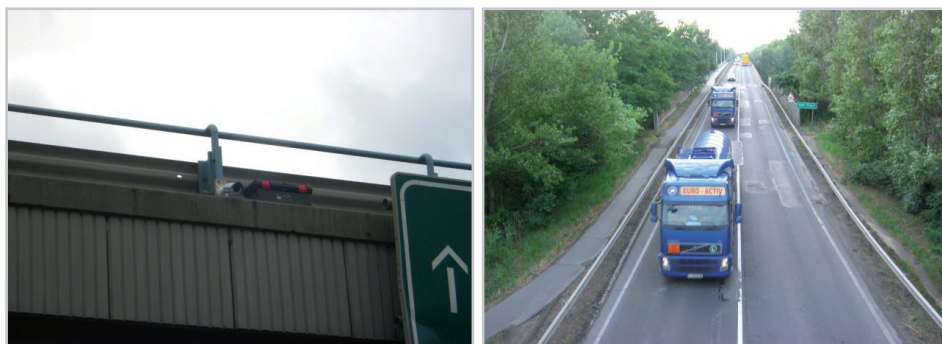
4.13.2. ábra. Közel ideális elhelyezés a 4. sz. főúton, a 4. és a 442. sz. utak találkozásában

A már lezárt mérések alapján van néhány ideálshoz közeli elhelyezés, például a 4.13.2. ábrán látható, hogy a 4. sz. főút felett a hídon – gyakorlatilag teljesen észrevehetetlenül – sikerült elhelyezni a kamerát éppen a két sávot elválasztó terelővonal felett. A bal oldali felvételen az elhelyezés, a jobb oldalon az út felülnézetből látható.
