# **Balesetek, valamint gyalogos és kerékpáros közlekedési szokások vizsgálata vasúti átjárókban**

**Gábor Miklós, tud.munkatárs (KTI – Közlekedéstudományi Intézet),  
Dr. Koren Csaba, egyetemi tanár (Széchenyi István Egyetem)**

# A kutatási feladat

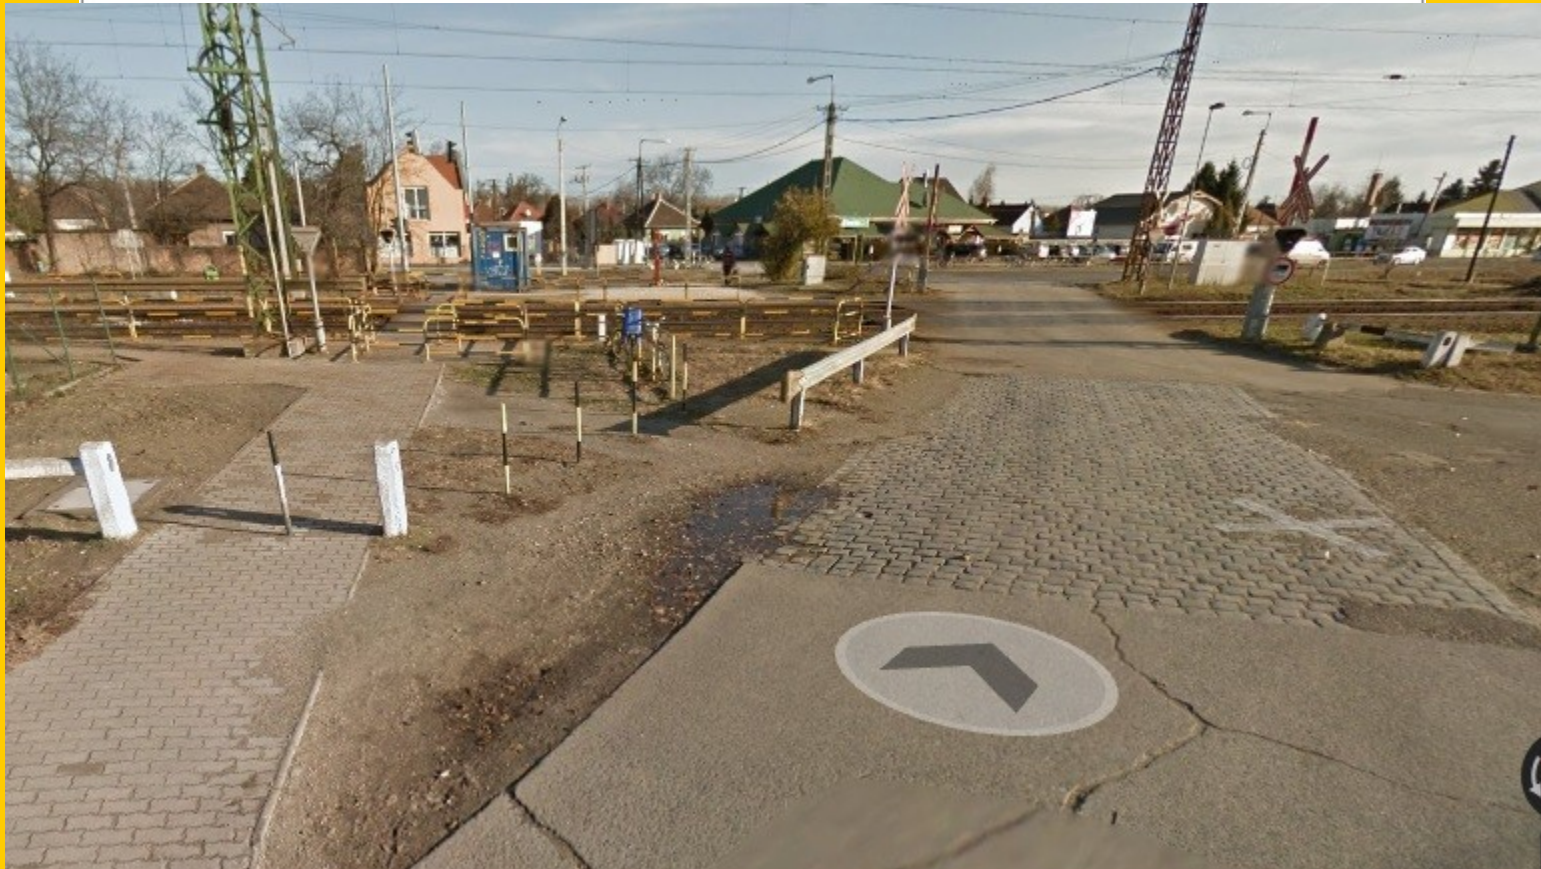
# Balesethalmozódások vasúti átjárókban (2004-2013)
